PIANO MELODICO AUTOMATICO "VERDI"
Giovanni Racca & C. Bologna

restauro 2008

Piano Melodico Automatico "VERDI"
prodotto dalla ditta Giovanni Racca & C. Bologna,
Museo Marino Marini
Restauro effettuato nel 2008 da Mauro Baldazza con la collaborazione di Franco Federiconi
Via Giovanni XXIII, 8 47020 Longiano (FC)

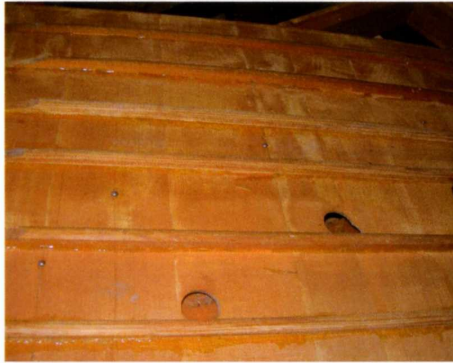
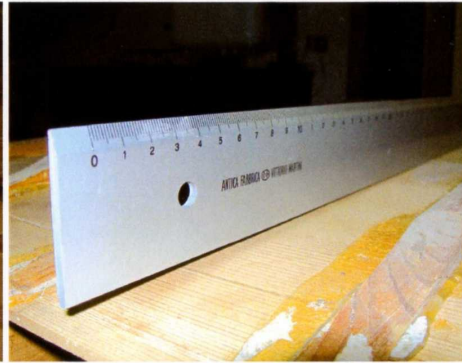
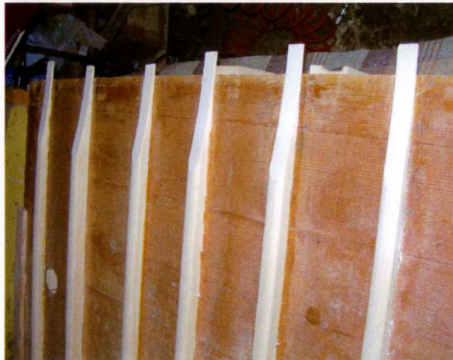
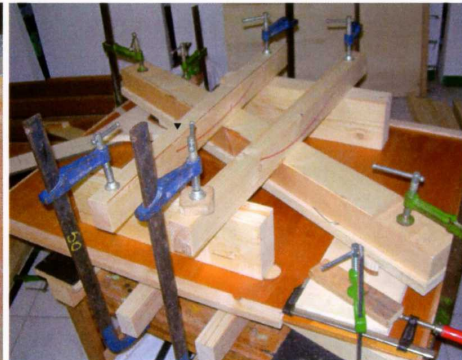
La tavola armonica prima e durante il restauro

1) È stata smontata completamente la **tavola armonica**, sono state re-incollate le sue parti fessurate, sono state sostituite le **catene** perché le originali, deformate, non sarebbero state in grado di sostenere la pressione delle corde smorzando gran parte del suono. È stato consolidato il **ponticello** fortemente attaccato dai tarli. Sono stati spessorati e livellati i punti di appoggio della tavola armonica stessa e del telaio in ghisa portante le corde. Questo lavoro ha permesso di riportare alle condizioni originali di resistenza e di posizionamento di tutto il sistema tavola armonica-corde che è il "cuore" sonoro dello strumento.

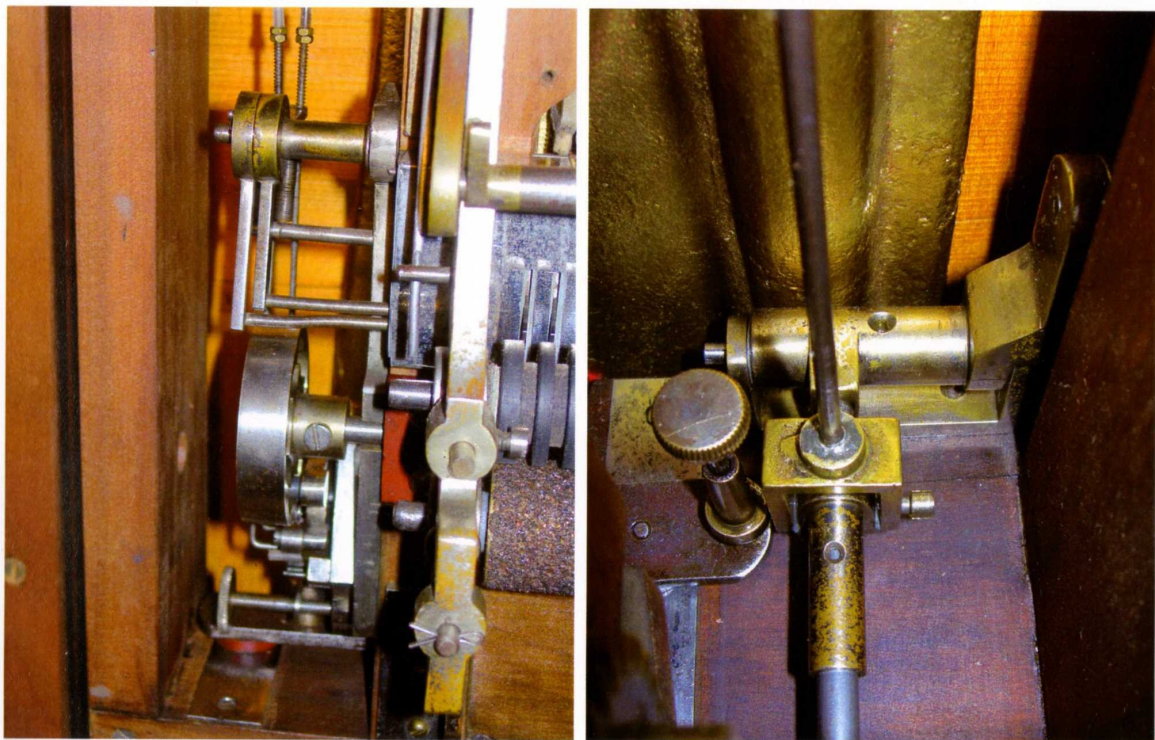
Il meccanismo motore e un particolare del colorito automatico

6) Il **meccanismo motore** con il regolatore di velocità è stato completamente smontato, ripristinando i giochi di funzionamento, stessa cosa per ciò che riguarda le pulegge di movimento del contrappeso. È stata realizzata la fusione di due **pani di piombo**, di forma appropriata da aggiungere al contrappeso (che non è originale) in quanto la forza peso non era sufficiente a garantire un funzionamento omogeneo e continuo del motore-regolatore.

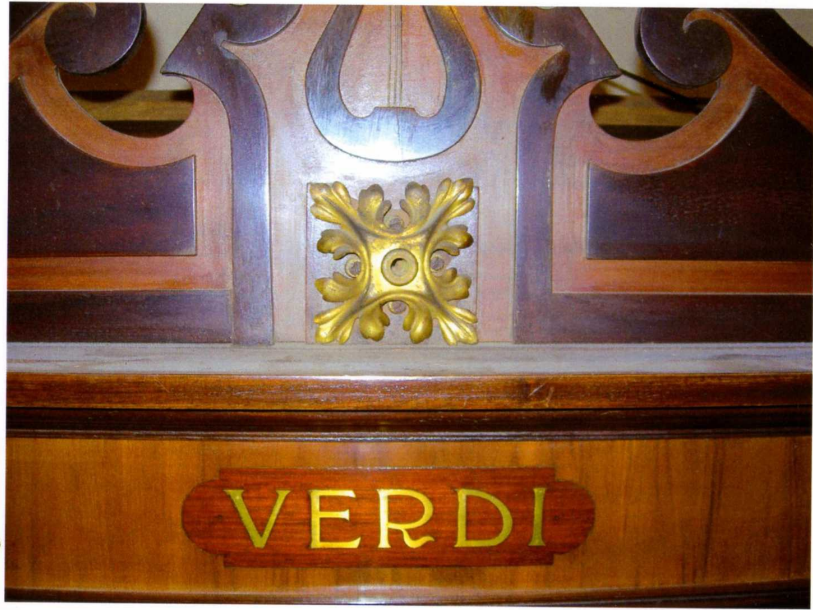
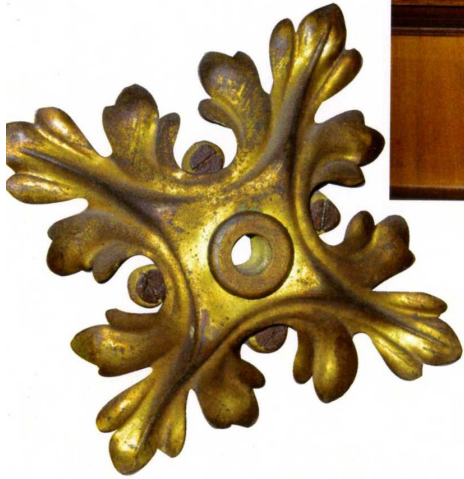
Particolari del mobile e di precedenti interventi

9) Il **mobile** si presentava in discrete condizioni essendo stato oggetto, nel precedente restauro, di ampi rifacimenti sulle fiancate e sul frontale. Essendo stato deciso di mantenere anche la "storia" dei precedenti restauri ci si è limitati, nelle parti esterne, alla ripresa di graffi e sfregiatore. All'interno, invece, dove erano presenti macchie di muffe e profonde crepe, si è intervenuto con ripuliture e riempimento delle fessurazioni. Il telaio ligneo che porta la parte meccanica del lettore è stato completamente smontato e re-incollato in forma.

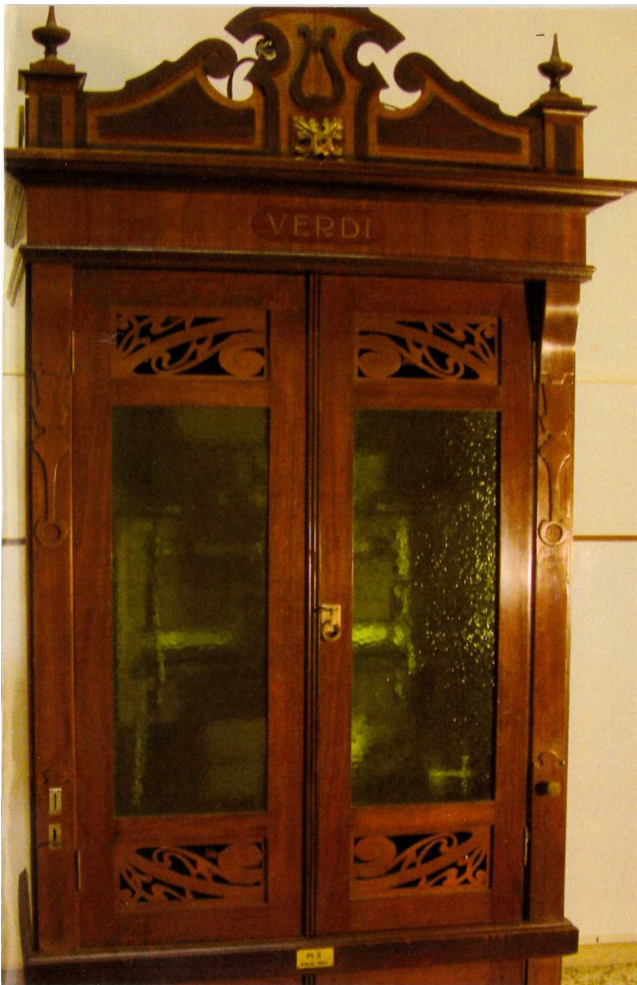
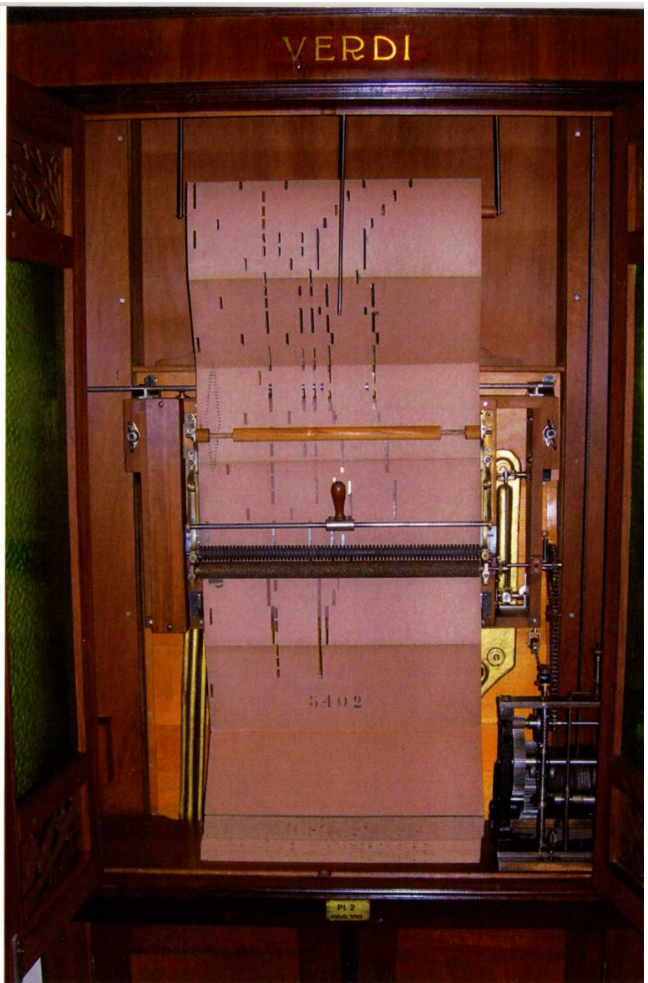
Particolare del mobile
