PIANO MELODICO AUTOMATICO "VERDI"
Giovanni Racca & C. Bologna

restauro 2008

Piano Melodico Automatico "VERDI"
prodotto dalla ditta Giovanni Racca & C. Bologna,
Museo Marino Marini
Restauro effettuato nel 2008 da Mauro Baldazza con la collaborazione di Franco Federiconi
Via Giovanni XXIII, 8 47020 Longiano (FC)

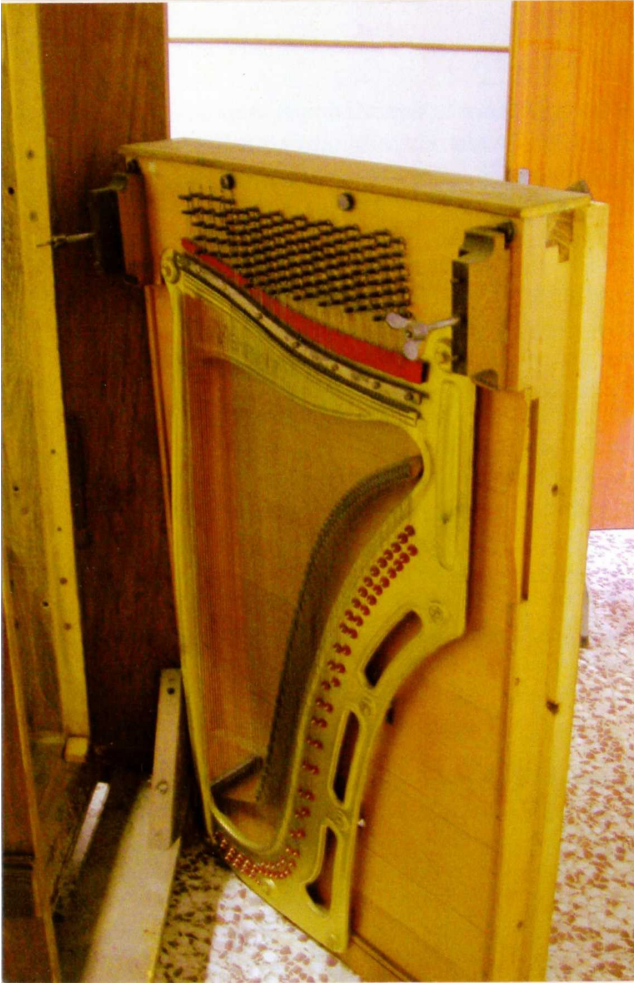
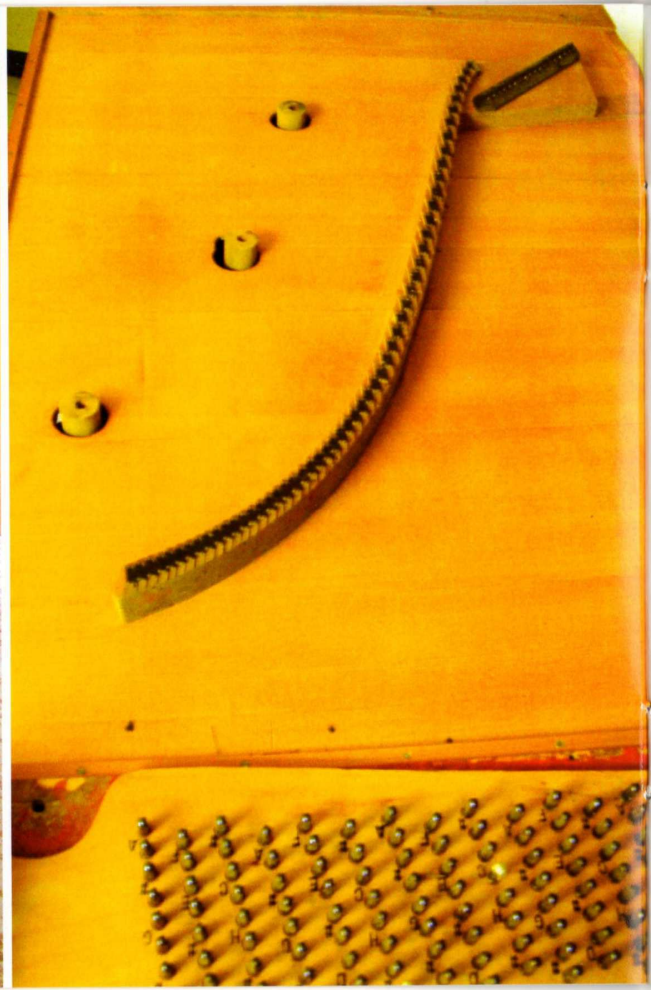
La tavola armonica prima e durante il restauro

1) È stata smontata completamente la **tavola armonica**, sono state re-incollate le sue parti fessurate, sono state sostituite le **catene** perché le originali, deformate, non sarebbero state in grado di sostenere la pressione delle corde smorzando gran parte del suono. È stato consolidato il **ponticello** fortemente attaccato dai tarli. Sono stati spessorati e livellati i punti di appoggio della tavola armonica stessa e del telaio in ghisa portante le corde. Questo lavoro ha permesso di riportare alle condizioni originali di resistenza e di posizionamento di tutto il sistema tavola armonica-corde che è il "cuore" sonoro dello strumento.
